Belzona devuelve la higiene a una planta de embotellado

ID: 4309

Solicitud: *Áreas problemáticas del piso*

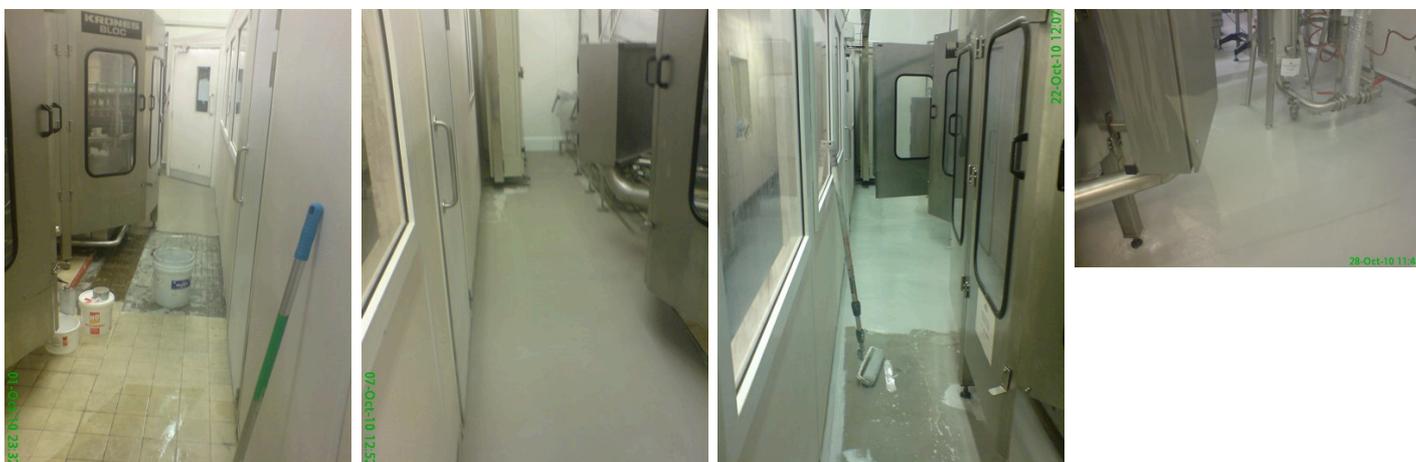
Descripciones de fotografías

Varias de las baldosas estaban agrietadas y rotas. Esto creó un problema potencial de higiene que requería ser solucionado para evitar la proliferación de bacterias y facilitar la limpieza del suelo.

- * Baldosas dañadas en proceso de reparación con Belzona® 4131 ,
- * Suelo nivelado con Belzona® 4131 ,
- * Aplicación de Belzona® 5231 en color gris claro ,
- * Revestimiento del suelo completado ,

La aplicación se realizó de acuerdo con los folletos Belzona de Sistema Know-How FPA-1 y FPA-3. Belzona® 4131 se utilizó para reemplazar las baldosas sueltas y crear una superficie uniforme antes de la aplicación de Belzona® 5231.

El sistema Belzona crea una superficie nivelada y sin juntas que permite una fácil limpieza de esta área crítica. El bajo contenido en COVs y de olor del sistema supusieron un beneficio añadido para esta planta embotelladora.
