GUMMIERTE PUMPE MIT BELZONA REPARIERT

ID: 4315

Industrie: Zucker
Anwendung: Maschinen zur Handhabung von Feststoffen
Substrat: Gusseisen
Produkte: * Belzona 2111 (D & A Hi-Build Elastomer),

Standort des Kunden: Rohrzuckerfabrik, Texas, USA
Antragsdatum: 1985

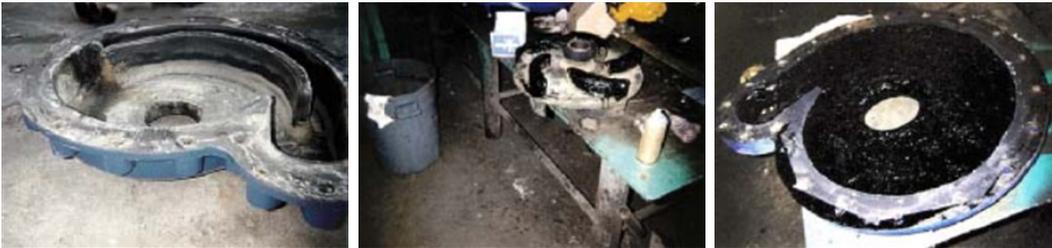
Fotobeschreibungen

Erosions- und Korrosionsschäden am Gehäuse und Laufrad infolge abrasiver Einwirkung durch das Aschemedium.

- * 1. Ansicht auf das unbeschichtete Gehäuse ,
- * 2. Auftrag der Beschichtung auf das Laufrad ,
- * 3. Abgeschlossene Anwendung: Das Gehäuse ist mit dem Belzona-Elastomer beschichtet. ,

Die Anwendung wurde gemäß dem modifizierten Belzona Know-how System Infoblatt SHM-9 durchgeführt.

Mit dem Belzona-Elastomer der 2000er Serie wurde das Gehäuse sowohl gegen Abrieb als auch Schlägeinwirkung geschützt.
