SICHERHEITSRISIKEN DANK BELZONA AUSGERÄUMT

ID: 4326

Standort des Kunden: Städtische Kläranlage, Nordflorida, USA

Anwendung: Tanks und Eindämmungsbereiche für
Chemikalien

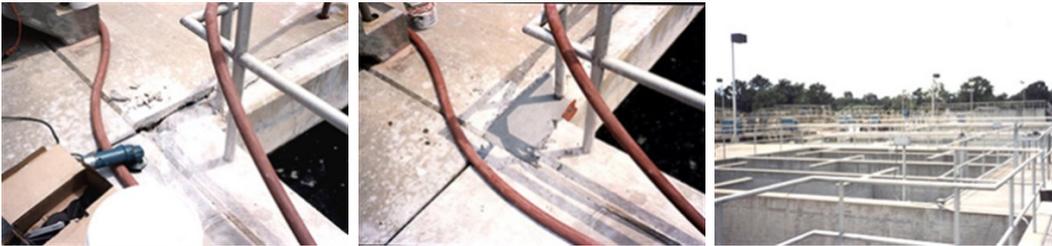
Fotobeschreibungen

Sicherheitsmängel aufgrund schadhaften Betons am Fuß der Handlaufstützen.

- * 1. Deutlich sichtbare, starke Abplatzungen im Bereich der Handlaufstütze – Oberflächenvorbereitung in Gang. ,
- * 2. Betonsanierung am Fuß der Handlaufstütze. ,
- * 3. Ansicht auf den instandgesetzten Bereich. ,

Beton-Abplatzungen an den Handlaufstützen eines Klärbeckens einer Kläranlage.

Die Anwendung wurde gemäß dem Belzona Know-how System Infoblatt TCC-9 durchgeführt.

Die Alternative zur Belzona-Reparatur hätte aus dem Einbringen und Neufüllen frischen Betons bestanden. Die Belzona-Betonreparatur ist nicht nur praktisch, sondern auch kosteneffizient: der Kunde konnte mehrere tausend Dollar einsparen. Aufgrund der Porosität anderer Betonreparaturwerkstoffe wird bei deren Verwendung das eigentliche Problem nicht gelöst, da Wasser weiterhin in den Beton eindringen und so Abplatzungen verursachen kann.
