# SANIERUNG VON VORKLÄRBECKEN -RÄUMERLAUFBAHN MIT BELZONA

ID: 4327

Industrie: Wasser / Abwasser

Standort des Kunden: Rieselfeld, Schweiz

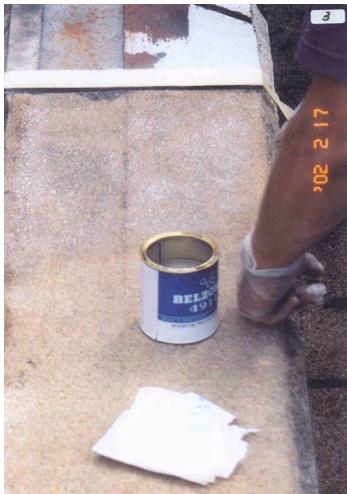
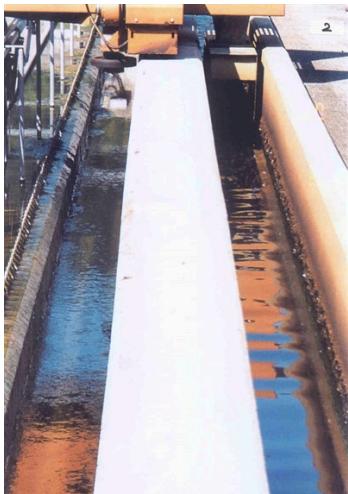
Infolge der Walkbeanspruchung durch die Laufrollen wurde auf der Räumerlaufbahn ein Betonabtrag von ca. 2–10 mm festgestellt, der den Rundlauf der Laufrollen beeinträchtigte.

- \* 1. Ansicht auf die Räumerlaufbahn.,
- \* 2. Grundierung der Oberfläche mit Belzona 4911 (Magma TX Conditioner). ,
- \* 3. Sanierung mit Belzona 4111 (Magma-Quartz). ,
- \* 4. Abgeschlossene Anwendung.,

Die Anwendung wurde gemäß dem Belzona Know-how System Infoblatt FPA-1 durchgeführt.
