# TAUCHKÖRPERWELLE MIT BELZONA REPARIERT

Industrie: Wasser / Abwasser  
Anwendung: Mechanische Kraftübertragung  
Substrat: Stahl  
Produkte: \* Belzona 1111 (Supermetal) ,

Standort des Kunden: Klärwerk, Oklahoma, USA  
Antragsdatum: Dezember 2005

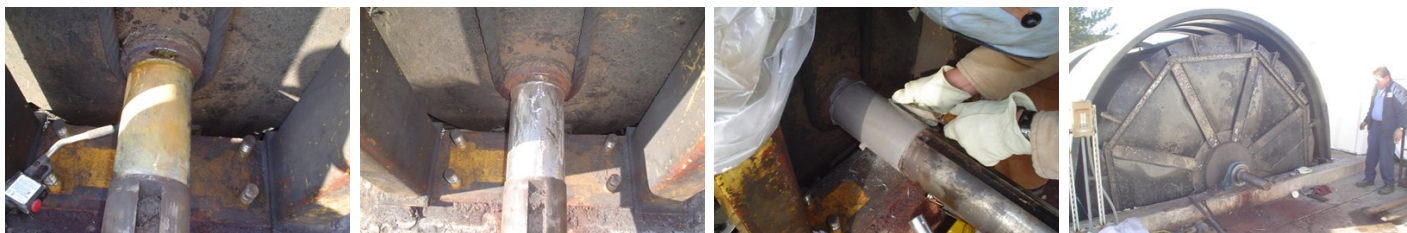
Die Welle wurde aufgrund eines Lagerversagens beschädigt.

- \* 1. Beschädigte Welle. ,
- \* 2. Abgeschlossene Oberflächenvorbereitung an der Welle. ,
- \* 3. Nach der Aushärtung des Werkstoffs wurde der Former abgenommen und überschüssiger Werkstoff abgefeilt. ,
- \* 4. Abgeschlossene Anwendung: Die Welle ist wieder am Tauchkörper montiert. ,

Die Anwendung wurde gemäß dem Belzona Know-how System Infoblatt MPT-2 durchgeführt.

Als Alternative zur Belzona-Reparatur wäre lediglich ein äußerst langwieriges und kostspieliges Verfahren infrage gekommen, dass eine Trocknung der Tauchkörperwelle über einen Zeitraum von drei Wochen mit einem gleichzeitigen Ablassen des Mediums, einer Wellenreparatur durch einen Mechaniker, Wellenneuinstallation und Mediumauffüllen beinhaltet hätte. Die Belzona-Reparatur hingegen konnte an nur einem Tag zu Kosten von lediglich 150 USD durchgeführt werden. Gut zwei Jahre später, im März 2008, wurde die Anwendung inspiziert: sie befand sich auch weiterhin in gutem Zustand. Seitdem wurden in diesem Klärwerk vier weitere Wellen auf die gleiche Weise mit Belzona repariert.
