# GUMMIFENDER MIT BELZONA REPARIERT

ID: 4335

Standort des Kunden: *Vergnügungspark, Ägypten*  
Antragsdatum: *Dezember 2004*

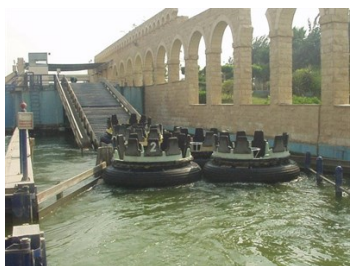
- \* 1. Ansicht des Gummifenders. ,
- \* 2. Verschleißig;sch&auml;den. ,
- \* 3. Oberfl&auml;chenvorbereitung. ,
- \* 4. Auftrag von Belzona 2121 (D & A Hi-Coat Elastomer) auf die besch&auml;digten Bereiche. ,

Gummifender in einer Wildwasserbahn.

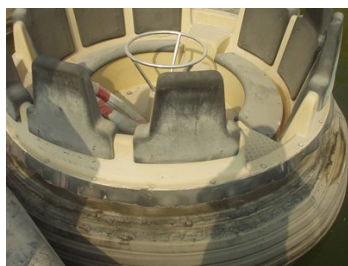
*Der Gummifender war in mehreren Bereichen durch Aufprall verschlissen*
