# BELZONA RECONSTRUIT LE CHEMIN DE ROULEMENT D'UN CLARIFICATEUR

ID: 4340

Localisation du client: Champs d'épandage - Suisse.

Chemin de roulement le long d'un clarificateur.

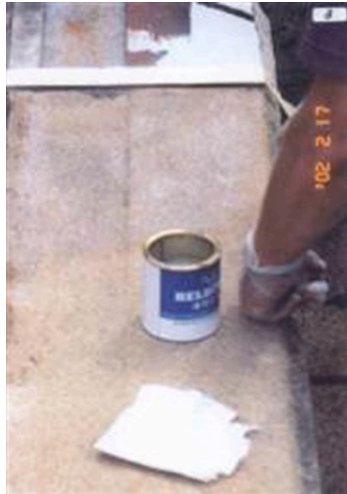
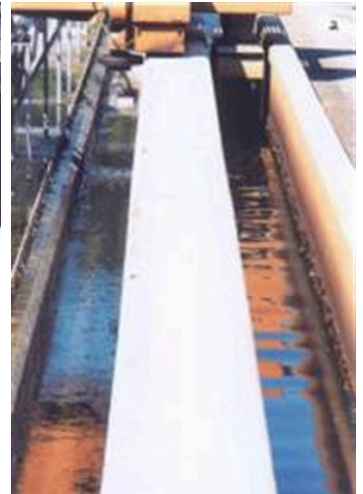
Les roues avaient causé l'usure du béton (entre 2 et 10 mm) et ne fonctionnaient pas efficacement.

\* 1. Le chemin de roulement du clarificateur. 2. Conditionnement de la surface avec Belzona 4911. 3. Reconstruction du chemin de roulement avec Belzona 4111. 4. Application terminée.

Le chemin de roulement fut reconstruit avec Belzona 4111, selon la Procédure Belzona FPA-1.
