# Belzona reconstruye el carril de un clarificador

ID: 4347

Ubicación del cliente: Estación de depuración de aguas residuales, Alemania

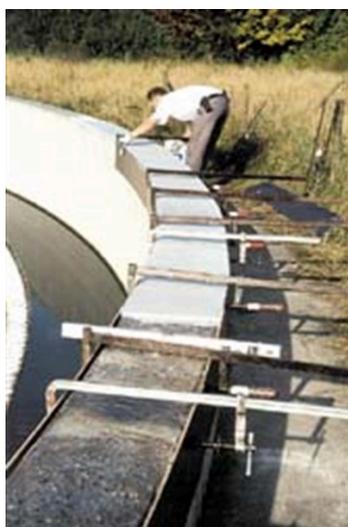
El carril del clarificador estaba severamente desgastado debido a la abrasión constante de las ruedas.

- \* Preparación de la superficie en proceso ,
- \* Plantillas de metal utilizadas para obtener los niveles precisos ,
- \* Aplicación finalizada con el brazo distribuidor sobre el carril. Nótese la reconstrucción y el sellado de las juntas. ,

Se utilizaron plantillas de metal para reconstruir con exactitud la superficie del carril, con láseres para comprobar la alineación. Las juntas de expansión se sellaron con Belzona 2131. Las características de Belzona 4111 permitieron una rápida y precisa reconstrucción del carril, creando una superficie resistente al desgaste para minimizar el mantenimiento futuro.
