# Belzona reconstruye carril de clarificador

ID: 4350

Ubicación del cliente: Estación de depuración de aguas residuales, Suiza

Carril de clarificador

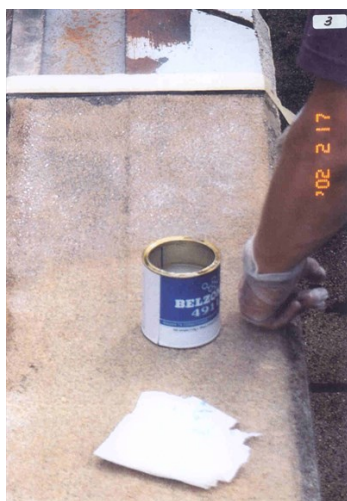
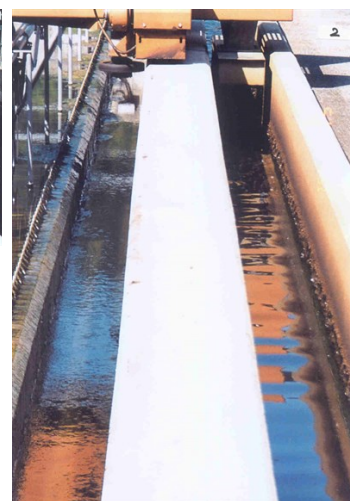
Las ruedas causaron un desgaste de entre 2mm y 10mm en el concreto, por lo que no se movían con fluidez.

- \* El carril del clarificador ,
- \* Acondicionamiento de la superficie con Belzona® 4911 ,
- \* Reconstrucción con Belzona® 4111 ,
- \* Carril reconstruido ,

El carril se reconstruyó con Belzona® 4111 de acuerdo con el folleto Belzona de Sistema Know-How FPA-1.
