BEWÄHRTE BELZONA-LÖSUNG FÜR KONDENSATOREN

Standort des Kunden: GuD-Kombikraftwerk, Nordwales,
Großbritannien

Anwendung: Wärmetauscher

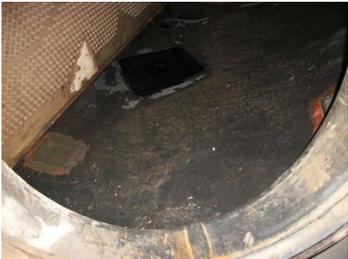
- * 1. Reparaturen an der Innenbeschichtung. ,
- * 2. Eine der korrodierten Entwsserungsleitungen. ,
- * 3. Verklebung der geteilten Hlse am Entlftungsrohr mittels Belzona 1161 (Super UW-Metal). ,
- * 4. Abgeschlossene Reparatur eines Entlftungsrohrs nach Beschichtung mit Belzona 5831 (ST-Barrier). ,

Die Anwendung wurde gemäß den Belzona Know-how System Infoblättern HEX-3, HEX-4 & HEX-9 durchgeführt. In Bereichen mit starker Kavitation wurde Belzona 2141 (ACR-Fluid Elastomer) für eine Patch-Reparatur eingesetzt. Für die Reparatur von Entlüftungs- und Entwässerungsleitungen wurden passgenaue Hülsen (gebogene Platten) angefertigt und mit Belzona 1161 (Super UW-Metal) verklebt. Abschließend wurde der Reparaturbereich mit Belzona 5831 (ST-Barrier) überbeschichtet, um die Reparatur zu verstärken und vor weiterer Korrosion zu schützen.

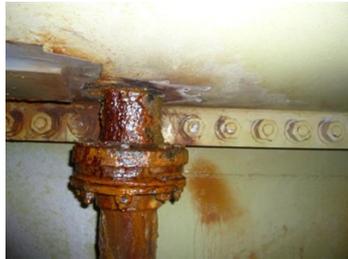
Kondensatorwasserksten in einem GuD-Kombikraftwerk. Belzona 2141 (ACR-Fluid Elastomer) wird seit fnf Jahren jhrlich eingesetzt, um die Innenbeschichtung der Ksten auszubessern. Im Jahr 2012 wurde von Ingenieuren des Kraftwerks schwerwiegende Korrosion an den Entlftungs- und Entwsserungsleitungen festgestellt, die zu Leckagen gefhrt hatte.
