Belzona sella tejado en área de producción

ID: 4404

Solicitud: *Áreas problemáticas del techo*

Ubicación del cliente: *Fábrica, Reino Unido*

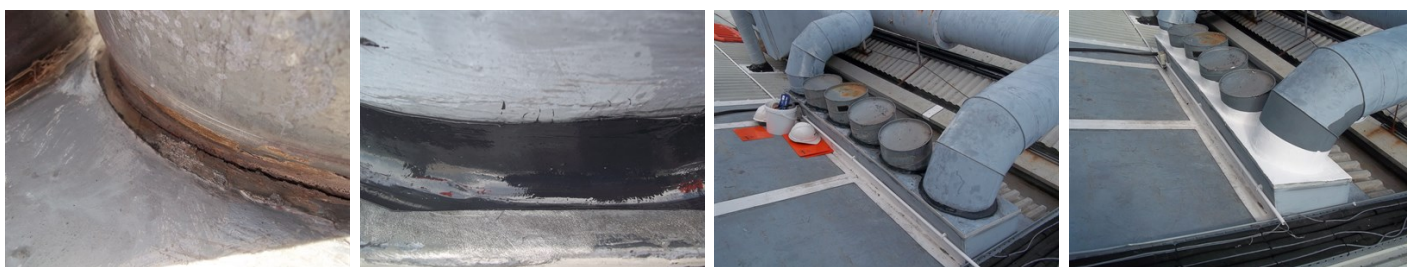
Descripciones de fotografías

Los efectos del clima y los rayos UV causaron que el sello de goma alrededor del conducto se degradara, permitiendo que el agua de lluvia se filtrase directamente al área de producción. Esto causaba interrupciones en la producción y problemas de seguridad.

- * Juntas deterioradas ,
- * Belzona® 2211 aplicado para sellar las juntas ,
- * Todas las juntas selladas con el elastómero Belzona ,
- * Sistema Belzona® 3111 reforzado aplicado para proporcionar una protección y estanqueidad adicional ,

La aplicación se llevó a cabo de acuerdo con el Folleto Belzona de Sistema Know-How RPA-1 y RPA-6. Las juntas se sellaron utilizando un Elastómero Belzona y a continuación se aplicó un sistema completamente reforzado Belzona® 3111 para impermeabilizar el área.

La aplicación completa se llevó a cabo en dos días sin causar interrupciones en la producción y proporcionando impermeabilización a largo plazo.
