LEBENSDAUER EINES KÜHLTURMS MIT BELZONA VERLÄNGERT

ID: 4405

Standort des Kunden: Bank, Birmingham (Alabama), USA

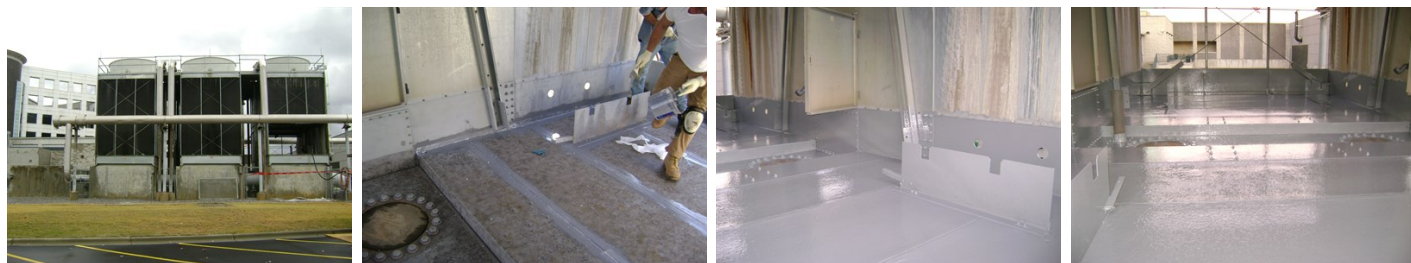
Fotobeschreibungen

Die zur Wasserbehandlung eingesetzten Chemikalien hatten das verzinkte Blech der Kühlturmtassen angegriffen. Zum Schutz vor Korrosion und zur Abdichtung der Verbindungsstellen wurde Belzona eingesetzt.

- * 1. Marley Kühlturmtasse der Bank. ,
- * 2. Auftrag von Belzona 3121 (MR7) mit Armierungsgewebe über den Verbindungsstellen. ,
- * 3. Abgeschlossene Anwendung. ,
- * 4. Abgeschlossene Anwendung. ,

Die Anwendung wurde gemäß den Belzona Know-how System Infoblättern TCC-5 und RPA-1 durchgeführt. Die Oberflächen wurden zunächst gestrahlt; dann wurde die Kühlturmtasse ihrem Umfang nach sowie an den Verbindungsstellen mit Belzona 3121 (MR7) abgedichtet. Abschließend wurde Belzona 5811 (Immersion Grade) auf die Innenflächen der Kühlturmtassen aufgetragen.
