# ZEIT- UND KOSTENSPARENDE REPARATUR EINER VENTILATORNABE MIT BELZONA

ID: 4407

Standort des Kunden: Kraftwerk, Türkei

Kühlturm-Ventilatornabe, Durchmesser 1854 mm, Breite 537 mm

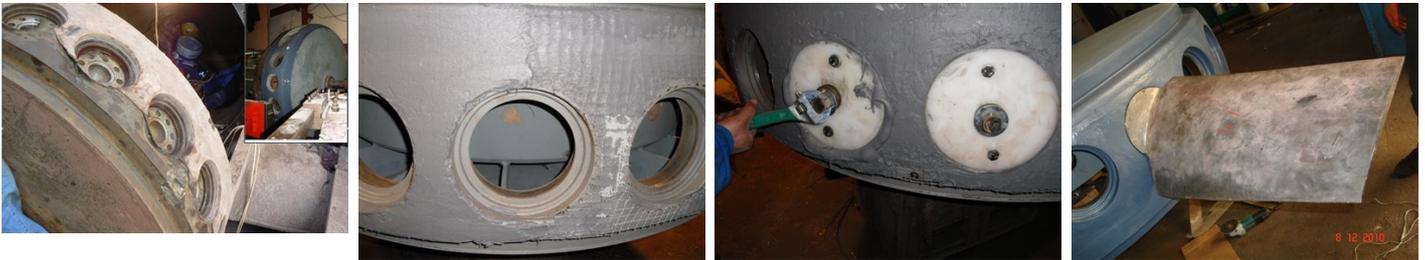
Erosion/Korrosion nach Versagen einer zuvor aufgetragenen Beschichtung. Ohne entsprechende Gegenmaßnahmen hätte dies zu schwerwiegenden Schäden am Ventilator führen können.

- \* 1. Stark korrodierte Nabe, v. a. an der Unterseite der Ventilatorflügel.
- \* 2. Das korrekte Profil wurde mithilfe von Drahtgeflecht und Formern erzeugt, die mit einer CNC-Maschine hergestellt wurden.
- \* 3. Auftrag von Belzona 1111 (Super Metal): Former sorgen für eine exakte Nachformung der Flügel Fassungen.
- \* 4. Abgeschlossene Anwendung nach Wiederaufbau und Auftrag einer Schutzbeschichtung: Jede Fassung wird durch Montage eines Ventilatorflügels bereitgestellt.

Die Anwendung wurde gemäß den Belzona Know-how System Infoblättern FBC-4 und FBC-2 durchgeführt. Zur Wiederherstellung des Profils der Fassungen wurden Former eingesetzt.

Die erodierten Flächen wurden mit Belzona wiederhergestellt – eine zeit- und kosteneffiziente Lösung, die korrosionsbeständig ist und Stillstandzeiten auf ein Minimum reduziert. Zum Vergleich: Eine Reparatur mittels Schweißen hätte zu Verformungen führen

können, die anschließende maschinelle Bearbeitung ist aufwendig und kostspielig. Darüber hinaus hätte die resultierende thermische Belastung die Auswuchtung des Ventilators beeinträchtigen können (dieser wird bei 750 Umdrehungen pro Minute betrieben).
