# KEINE VERHANDLUNGSUNTERBRECHUNGEN DANK BELZONA

ID: 4408

Anwendung: Ventilatoren, Gebläse und Kompressoren

Hauptventilator eines Kühlsystems

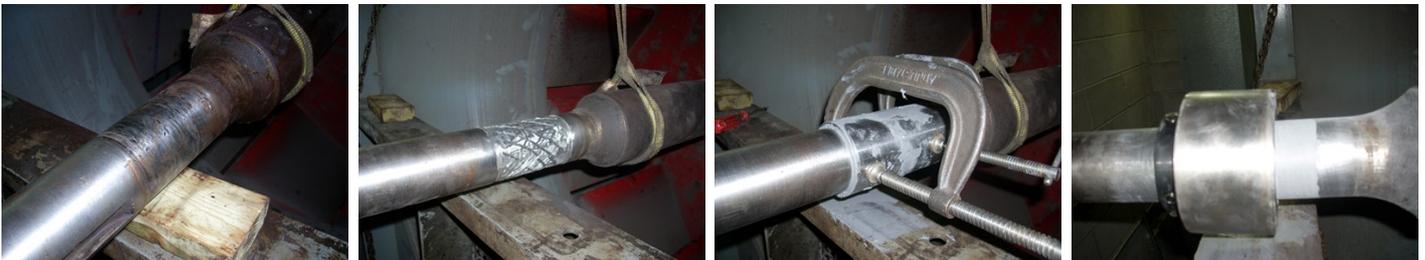
Nach Versagen des Lagers entstanden an der 6,35 cm Welle Riefen. Aufgrund des heißen Klimas war der Einsatz der Klimaanlage jedoch unbedingt erforderlich.

- \* 1. Geriefte Welle. ,
- \* 2. Oberflächenvorbereitung in Gang. ,
- \* 3. Aufgetragenes Belzona und mit Belzona-Trennmittel bestrichener, in Position gebrachter Former. ,
- \* 4. Abgeschlossene Anwendung an der Welle mit montiertem Lager. ,

Die Anwendung wurde gemäß dem Belzona Know-how System Infoblatt FBC-13 durchgeführt.

Zunächst wurde an nur einem Tag ein Former hergestellt. Die Belzona-Anwendung wurde am darauffolgenden Tag durchgeführt; noch in der Nacht konnte der Ventilator wieder in Betrieb genommen werden. Eine herkömmliche Reparatur hätte bis zu zwei Wochen in Anspruch nehmen können und im Vergleich zur Belzona-Reparatur erhebliche Kosten für Arbeitsaufwand und Neubeschaffung verursacht
