# LEBENSDAUER VON WÄRMETAUSCHER-ENDPLATTEN MIT BELZONA VERLÄNGERT

ID: 4409

Anwendung: Wärmetauscher

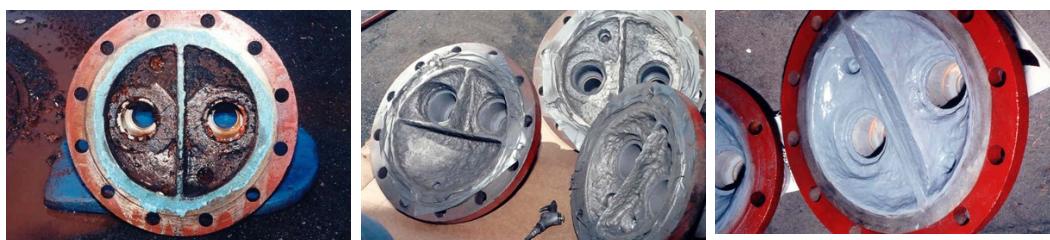
**Fotobeschreibungen**

Produkte: \* Belzona 1311 (Ceramic R-Metal),  
\* Belzona 1321 (Ceramic S-Metal),**Problem***Aufgrund starker Erosionskorrosionsschäden an den Wärmetauscher-Endplatten wurde eine Verschrottung angedacht.*

- \* 1. Ansicht auf die korrodierten Endplatten nach ihrer Demontage.,
- \* 2. Sandgestrahlte Endplatten.,
- \* 3. Wiederaufgebaute und beschichtete Endplatten.,

Die Anwendung wurde gemäß den Belzona Know-how System Infoblättern HEX-2 und HEX-3 durchgeführt.

Mit Belzona konnten die Einheiten repariert und vor weiterer Erosionskorrosion geschützt werden. Schon seit nunmehr 14 Jahren ist die Ausrüstung in Betrieb – es mussten lediglich kleine Ausbesserungsarbeiten durchgeführt werden.
