AKTIVE LECKAGE MIT BELZONA ABGEDICHTET

ID: 4410

Standort des Kunden: Leeds, Großbritannien

Substrat: Stahlrohr

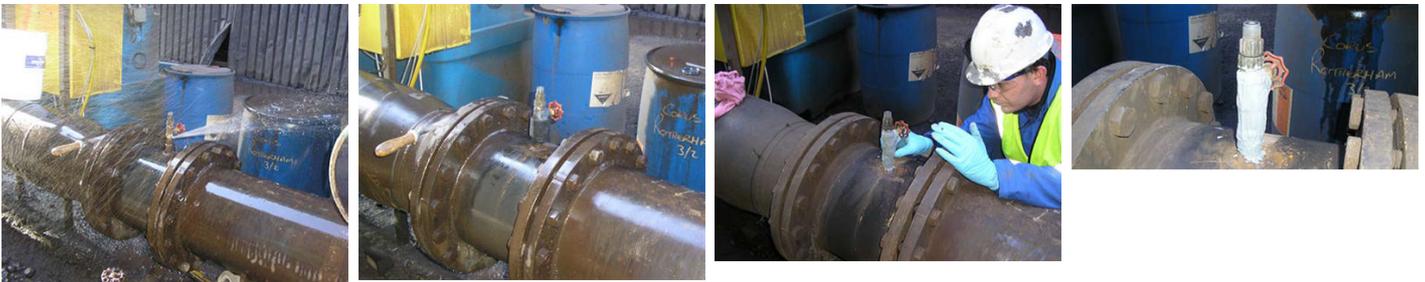
Fotobeschreibungen

Die Rohrleitung, mit der das Kühlwasser zum Grobwalzwerk befördert wird, war undicht geworden. Die Betriebsingenieure suchten nach einer Reparaturmethode, mit der Stillstandzeiten auf ein Minimum begrenzt werden konnten.

- * 1. Schwerwiegende Leckage. ,
- * 2. Stemmen des Lecks mit Belzona 1291 (ES-Metal). ,
- * 3. Sorgfältiger Auftrag von Belzona 1161 (Super UW-Metal). ,
- * 4. Abgeschlossene Anwendung. ,

Undichtes Kühlwasserrohr.

Die Anwendung wurde gemäß dem Belzona Know-how System Infoblatt VPF-11 durchgeführt. Zunächst wurde die Leckage provisorisch mit Belzona 1291 (ES-Metal) abgedichtet und anschließend mit Belzona 1161 (Super UW-Metal) verstärkt, um eine dauerhafte Abdichtung zu erzielen.

Die Außerbetriebnahme der Rohrleitung für eine herkömmliche Reparatur hätte das Unternehmen bis zu 60.000 GBP pro Stunde gekostet. Die Belzona-Reparatur während des Betriebs war hingegen sehr viel kosteneffizienter. Bei einer Inspektion drei Jahre

später befand sich die Reparatur weiterhin in einem einwandfreien Zustand.
