DACH ÜBER PRODUKTIONSHALLE MIT BELZONA ABGEDICHTET

ID: 4411

Industrie: Allgemeine Industrie
Anwendung: Problemzonen am Dach
Substrat: Stahl
Produkte: * Belzona 2211 (MP Hi-Build Elastomer),
* Belzona 3111 (Flexible Membrane),

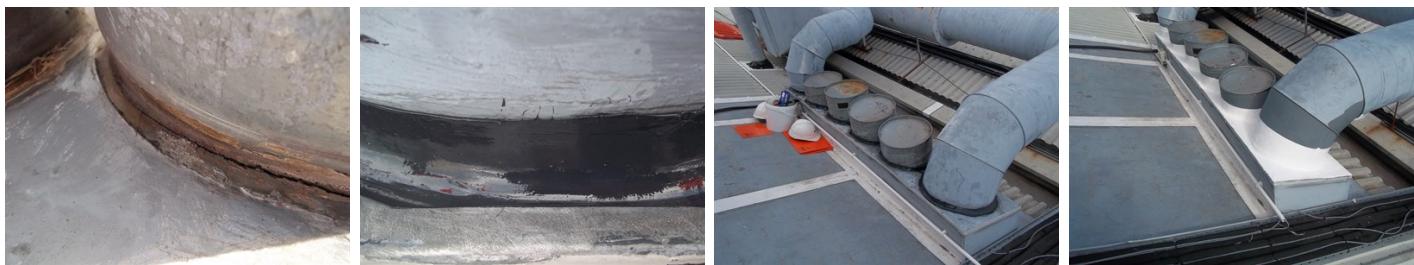
Fotobeschreibungen

Witterung und UV-Beanspruchung hatten dazu geführt, dass die Gummiabdichtung an der Kanalführung undicht wurde, sodass Regenwasser direkt in die darunterliegende Produktionshalle tropfen konnte. Neben Gesundheits- und Sicherheitsrisiken für die Mitarbeiter hatte dies erhebliche Störungen im Betriebsablauf zufolge.

- * 1. Schadhafe Verbindungsstelle. ,
- * 2. Auftrag von Belzona 2211 (MP Hi-Build Elastomer) über dem Spalt. ,
- * 3. Nach Abdichtung mit dem Belzona-Elastomer. ,
- * 4. Zusätzlicher Schutz: Nach Auftrag eines vollverstärkten Systems aus Belzona 3111 (Flexible Membrane). ,

Die Anwendung wurde gemäß den Belzona Know-how System Infoblättern RPA-1 und RPA-6 durchgeführt. Die Verbindungsstellen wurden mit einem Belzona-Elastomer abgedichtet und anschließend ein vollverstärktes System aus Belzona 3111 (Flexible Membrane) aufgetragen.
