ETANCHEITE D'UNE FUITE EN CHARGE A L'AIDE DE BELZONA

ID: 4455

Fuite sur une canalisation d'eau de refroidissement

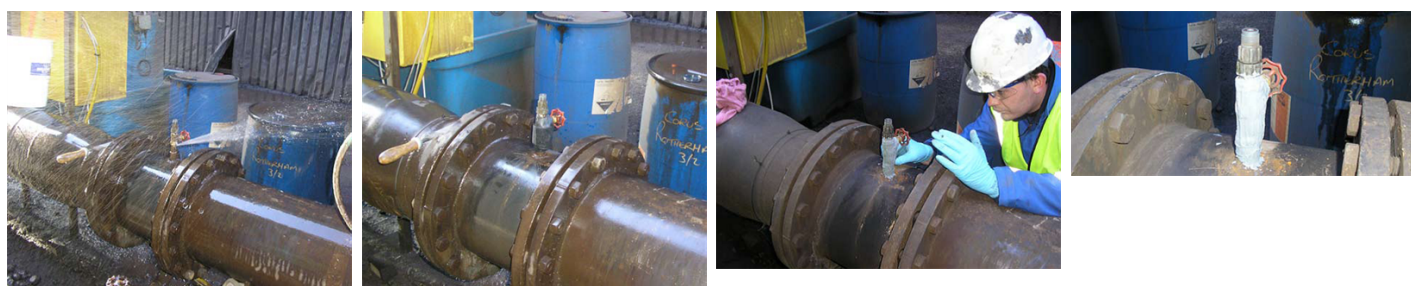
Descriptions des photographies

La canalisation, sujette à la fuite en question, permet le déplacement d'eau de refroidissement vers le traitement primaire. Les ingénieurs ont réfléchi à une solution afin de réparer la canalisation en minimisant les temps d'arrêt mais aucune méthode n'était appropriée à leurs exigences.

* 1. Sévère fuite. 2. Fuite bouchée à l'aide de Belzona 1291. 3. Application de Belzona 1161 soigneusement effectué. 4. Application terminée. ,

L'application a été réalisée selon la Procédure Belzona VPF-11. La fuite a été temporairement arrêtée à l'aide de Belzona 1291 avant d'être renforcé par l'application de Belzona 1161 qui est une solution d'étanchéité permanente.

La mise hors service de la canalisation afin d'effectuer une réparation traditionnelle aurait coûté à la société jusqu'à 50,000€ par heure. Belzona a offert une réparation très rentable pour cette fuite en charge. La réparation a été inspectée trois ans plus tard, ne montrant aucun signe de détérioration.
