# BELZONA ВОССТАНАВЛИВАЕТ ПОВРЕЖДЕННУЮ БОКОВУЮ ПАНЕЛЬ КЕГЕЛЬБАНА

ID: 4459

Субстрат: *Пластина из древесины клена*

Продукты: \* *Belzona 8111 (Mouldable Wood)* ,

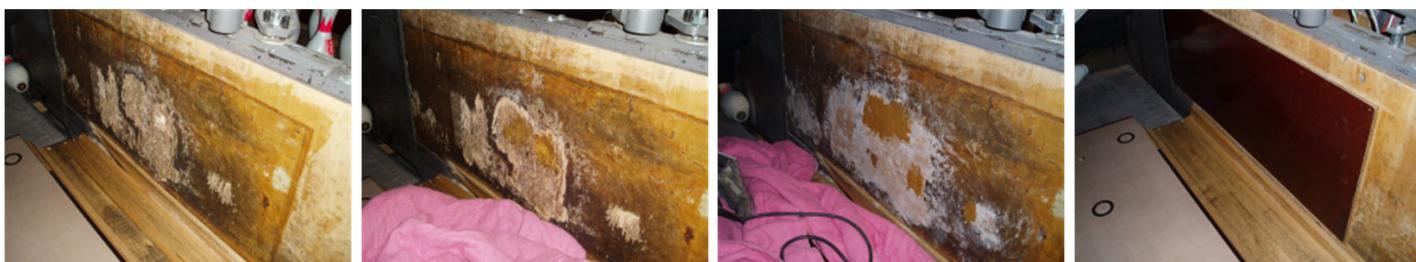
## Описание фотографий

\* 1. Поврежденная деревянная панель глубиной 2 см  
2. Нанесенный первый слой Belzona 8111  
3. Заключительный слой Belzona 8111 после зачистки  
4. Повторно установленная поверх поврежденного участка предохранительная пластина ,

Поврежденная панель кеглевой платформы

Метод применения был подобен методу восстановления повреждений питтинговой коррозии на вертикальных стенах технологической камеры, проведенному в соответствии с адаптированной версией системной листовки Ноу-Хау ТСС-5.

Заказчик пытался осуществить ремонт, используя другие нетрадиционные методы, такие как кузовная шпатлёвка и сухая штукатурка, однако безуспешно.
