# BELZONA ЗАЩИЩАЕТ КОРПУС ТУРБИНЫ НА ГИДРОЭЛЕКТРОСТАНЦИИ

ID: 4462

Местоположение *Гидроэлектростанция, Япония*

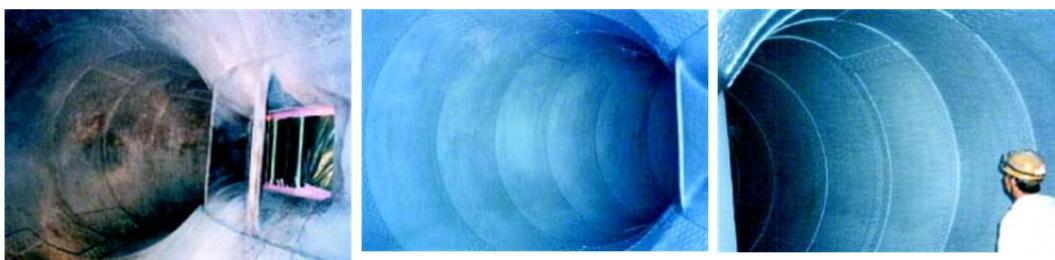
## Описание фотографий

*Эрозия-коррозия, вызванная речной водой, проходящей по турбине в течение многих лет*

\* 1. Корпус после дробеструйной обработки 2. Корпус после нанесения Belzona 1341 3. Демонстрация масштаба нанесения ,

Применение было проведено в соответствии с Belzona Ноу-Хау системной листовкой CEP-10. Материал Belzona 1341 был нанесен безвоздушным распылением для ускорения нанесения на крупномасштабных участках.

Изначально этот участок ремонта был покрыт эпоксисмолой, нанесение которой необходимо было повторять ежегодно. Продукт Belzona 1341 предоставил долгосрочную защиту. Проводились ежегодные инспекции покрытия, и требовался лишь местный ремонт небольших механических повреждений. Заказчик полностью доволен
