# BELZONA РЕМОНТИРУЕТ ЛОПАСТИ ПОВОРОТНО-ЛОПАСТНОЙ ТУРБИНЫ КАПЛАНА ВО ФРАНЦИИ

Поворотно-лопастная турбина Каплана на гидроэлектростанции на р. Мозель во Франции

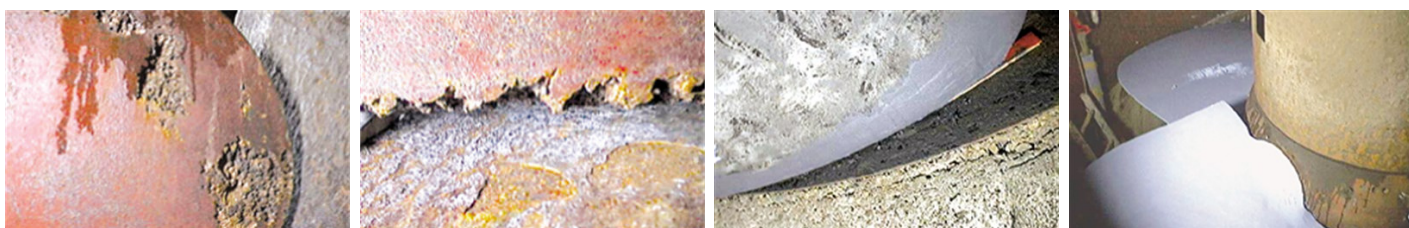
## Описание фотографий

Эрозия-коррозия на лопастях, которая привела к потере КПД. В частности, кавитация привела к глубокой локальной эрозии.

\* 1. Повреждения, вызванные кавитацией-эрозией, на лопастях турбины 2. Края лопастей были особенно сильно повреждены эрозией 3. Восстановление лопастей при помощи материала Belzona 1111, используя пластмассовые формовки 4. Завершенное применение. Обратите внимание на гладкую поверхность, покрытую Belzona 1341 ,

Применение было проведено в соответствии с Belzona Ноу-Хау системными листовками CEP-1 и CEP-10. Край лопастей были восстановлены, используя пластмассовые формовки для более точного восстановления требуемого профиля.

После проверки по истечении года эксплуатации покрытие из Belzona материалов было в отличном состоянии. Несмотря на то, что точные критерии определения КПД не были доступны, материалы Belzona восстановят первоначальную эффективность оборудования и обеспечат производство электроэнергии за счет своей гладкой водоотталкивающей поверхности.
