BELZONA 2141 ЗАЩИЩАЕТ РАБОЧИЕ КОЛЕСА ТУРБИНЫ ФРЕНСИСА ОТ КАВИТАЦИИ

ID: 4464

Местоположение Гидроэлектростанция,

клиента: Онтарио Канада

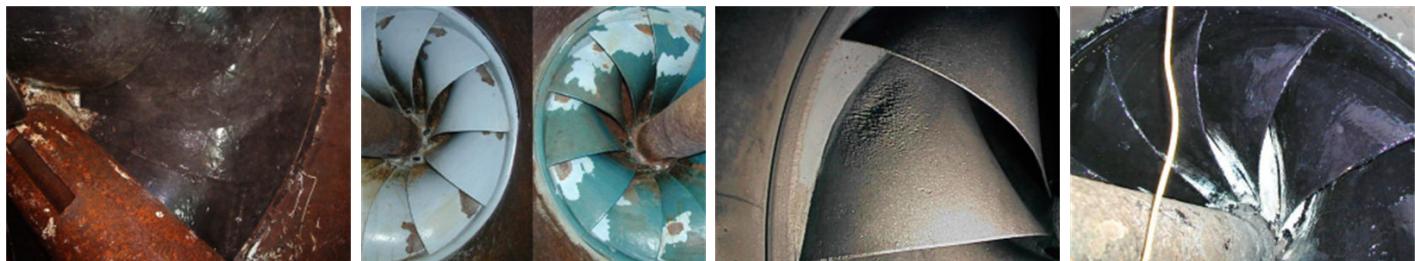
Описание фотографий

Кавитация послужила причиной возникновения эрозии металла конструкции и потери КПД турбины. В 1998 г. были нанесены Belzona 1341 и Belzona 1421, однако в такой агрессивной среде покрытия были разрушены эрозией.

* 1. Повреждения, вызванные кавитацией. 2. Belzona 1341 (слева) и Belzona 1421 (справа) после 36 месяцев эксплуатации. 3. Belzona 2141 после нанесения 4. Belzona 2141 после 34 месяцев эксплуатации ,

Парные рабочие колеса размером 914 мм, работающие с 13-ти метровым напором на турбине Френсиса, изготовленной в 1945 г.

Применение было проведено в соответствии с Hoy-Hay системной листовкой СЕР-3.

Инспекция покрытия из Belzona 2141 в 2002 г. не выявила никаких повреждений. Последующая инспекция, проведенная через 34 месяца, также не выявила никаких повреждений покрытия.
