# BELZONA ОБЕСПЕЧИВАЕТ РЕМОНТ ВАЛА НА ПОГРУЖНОМ НАСОСЕ

ID: 4468

Погружной насос

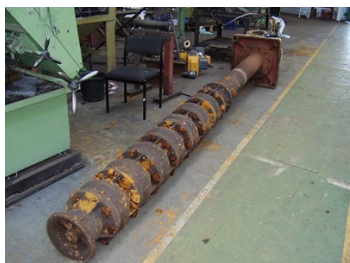
\* 1. Насос в полном виде 2. Повреждение/износ вала 3. Машинная обработка после нанесения материала Belzona 1131 4. Завершенный ремонт ,

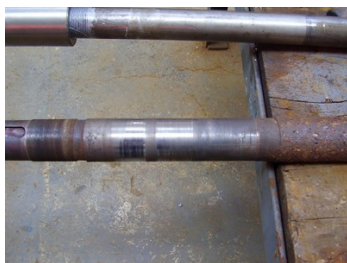
*Повреждение поверхности вала, вызванное постоянным истирающим движением вкладыша подшипника из фосфористой бронзы.*

Применение было проведено в соответствии с Ноу-Хау системной листовкой MPT-9.

Продукт Belzona 1131 был выбран в силу своих самосмазывающих свойств, и, главное, скорости применения
