## УЖЕ В ТЕЧЕНИЕ 12 ЛЕТ ПОКРЫТИЕ КОМПАНИИ BELZONA® СЛУЖИТ ЗАЩИТОЙ НА РЕЧНОЙ ПЛОТИНЕ

ID: 4470

Плотина, защищающая от наводнений, на реке с приливом и отливом

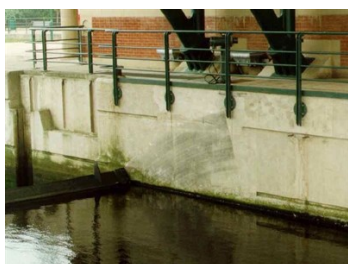
Плотина на р. Тис была открыта в 1995 году с проектируемым сроком эксплуатации 120 лет. Однако в скором времени было обнаружено, что резиновые прокладки на перекрывающих затворах были повреждены в результате контакта с цементными стенами при подъеме и спуске затворов плотины. Испытания различных потенциальных решений были проведены в 1997 году, и только продукция компании Belzona® смогла зарекомендовать себя на практике.

\* 1. На цементном покрытии очевидны признаки абразивного износа, вызванного резиновыми прокладками &ndash; 1997г. 2. Завершенное применение Belzona 1341 в 1999г. 3. 12 лет спустя оборудование до сих пор в эксплуатации в 2011г. 4. Никаких признаков повреждений на покрытии Belzona 1341, нанесенном на 4 плотинных затвора, перекрывающих р. Тис в 2011г. ,

первоначального испытания. Также испытанию подверглось решение, предлагаемое конкурентом, но его применение не завершилось успехом. Масштаб общей площади покрытия продуктом Belzona® 1341 составил 400м<sup>2</sup> - 4 затвора с 2-мя дугами на каждом. Со времени применения прошло 12 лет, и, хотя ежегодно проводится инспекция каждого затвора, не было замечено никакого повреждения на ремонтных участках.
