BELZONA ВОССТАНАВЛИВАЕТ И ЗАЩИЩАЕТ ПОВЕРХНОСТЬ НАПРАВЛЯЮЩЕГО АППАРАТА РАБОЧЕГО КОЛЕСА ТУРБИНЫ

ID: 4473

Местоположение *Гидроэлектростанция,*

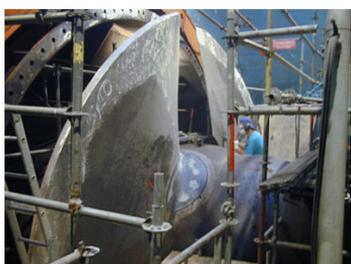
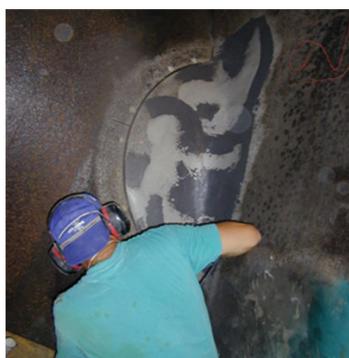
Описание фотографий

Поверхность направляющего аппарата турбины повреждена эрозией вследствие кавитации.

* 1. Большая турбина Каплана 2. В процессе применения продукта 3. Завершенный ремонт и защита поверхности ,

Применение было выполнено в соответствии с Belzona Ноу-Хау системными листовками о применении материалов CEP-5 и CEP-8.

Проведение данного ремонта продлило рабочую способность турбины и дало возможность проведения более редких инспекций и ремонта.
