# РЕМОНТ ВАЛА НА МЕСТЕ С ПОМОЩЬЮ BELZONA

ID: 4474

Заявление: MPT-Mechanical Power  
Transmission

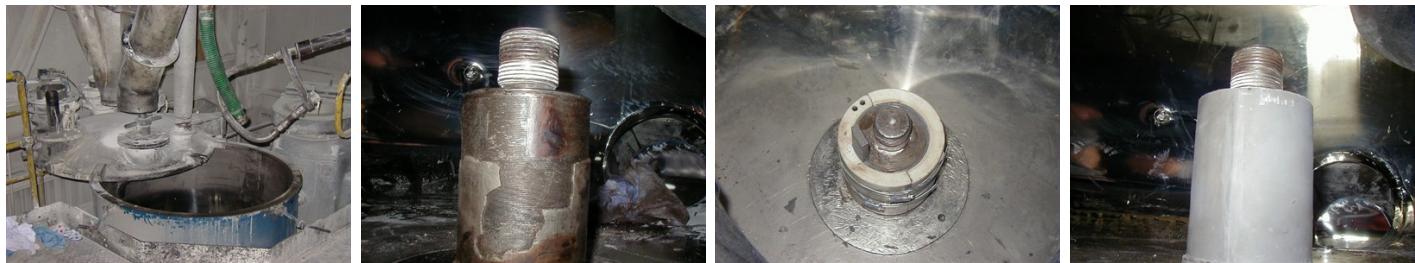
## Описание фотографий

У клиента произошёл незапланированный отказ несущего вала смесителя, который ранее ремонтировался путём напыления металла.

\* 1. Смеситель 2. Вышедший из строя вал с напылением металла 3. Формер 4. Законченный ремонт вала ,

Старый напылённый металл был полностью удалён, и вал отремонтирован в соответствии с Belzona листовкой по применению MPT-2. Изготовление специального формера позволило проведение ремонта на месте расположения смесителя.
