BELZONA ЗАЩИЩАЕТ ВЫТЯЖНОЙ ВЕНТИЛЯТОР

ID: 4477

Местоположение *Угольная электростанция клиента:*

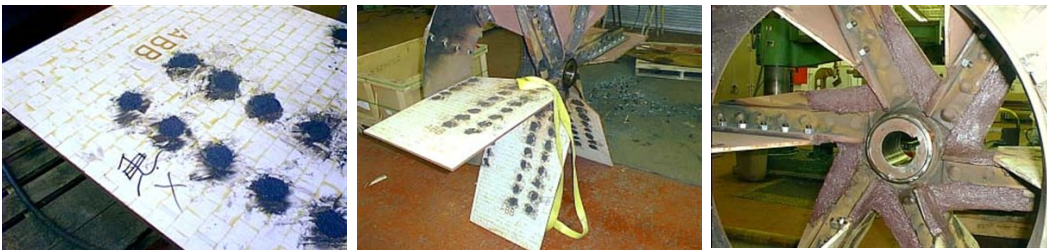
Описание фотографий

Крепёжные отверстия обычно покрыты керамическими прокладками, однако они расшатались, тем самым вызывая истирание и разрушение болтов

* 1. Нанесение материала Belzona 1812 для герметизации болтов 2. Общий вид вентилятора 3. Нанесение материала Belzona 1811 на спицы вентилятора ,

Вытяжной вентилятор с износоустойчивыми лопастями

Применение было выполнено в соответствии с системной листовкой Ноу-Хау SHM-7.

Эрозия болтов приводит к преждевременной остановке производства. В каждом вытяжном вентиляторе 6 лопастей, всего на заводе 5 вытяжных вентиляторов, которые обычно нуждаются в ремонте каждые 2 года.
