# ВОССТАНОВИТЕЛЬНЫЙ РЕМОНТ КРЫШКИ ВТОРИЧНОГО ХОЛОДИЛЬНИКА BELZONA

Заявление: HEX-Heat Exchangers

Местоположение: Фармацевтическая компания

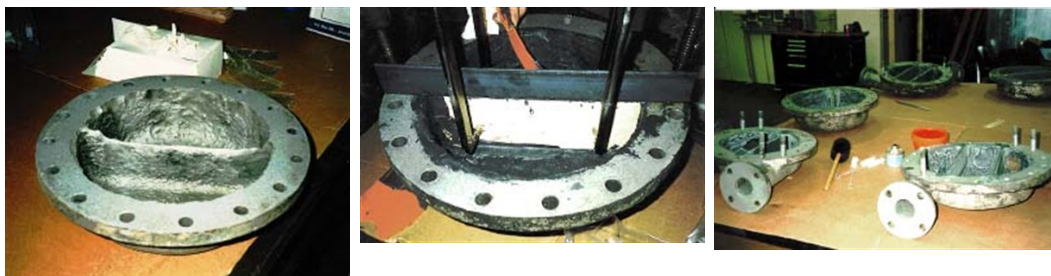
## Описание фотографий

Год эксплуатации в условиях эрозии/коррозии ухудшили состояние поверхности разделительных перегородок, что вызвало возникновение байпасов и сокращение производительности.

- \* 1. Покрытие после дробеструйной обработки ,
- \* 2. Формовки , установленные на соответствующие места и покрытые составом Belzona 9411. Процесс восстановления поверхности с использованием Belzona 1311 ,
- \* 3. Восстановление завершено, после чего поверхность всех частей покрыта продуктом Belzona 1321. ,

Все части были восстановлены с использованием продукта Belzona 1311, после чего поверхность была покрыта Belzona 1321. Затраты составили \$1,600. Все части находятся в эксплуатации по сегодняшний день без каких-либо повреждений.
