BELZONA ОБЕСПЕЧИВАЕТ ЗАЩИТУ РОТОРНО-ЛОПАСТНОГО КОМПРЕССОРА AERZENER

ID: 4481

Местоположение Сталелитейный завод в
клиента: Саудовской Аравии

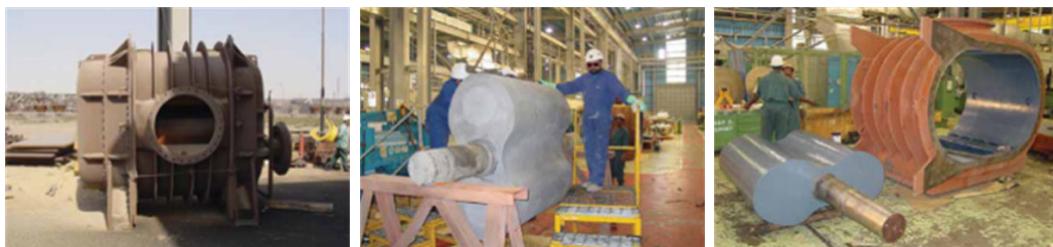
Описание фотографий

Горячий очищенный газ содержит мелкие частицы, которые разрушаются под струей воды, этот процесс вызывает сильную коррозию.

- * 1. Общий вид компрессора ,
- * 2. Ремонт роторно-лопастной части ,
- * 3. Корпус и ротор, покрытые Belzona 1391 ,

Нанесение было проведено в соответствии с модифицированной версией Системной листовки PDP-4, FBC-2, и FBC-5. Поверхность, подвергнувшаяся питтинговой коррозии, была восстановлена при помощи Belzona 1111, лопасть и внутренняя поверхность корпуса были покрыты защитным слоем Belzona 1391.
