С BELZONA КОМПРЕССОР ВОЗВРАЩЕН В ЭКСПЛУАТАЦИЮ В СЧИТАННЫЕ ЧАСЫ

ID: 4483

Местоположение: *Компания по производству клиента: минеральных удобрений, Венгрия*

Заявление: *PDP-Positive Displacement Pumps*

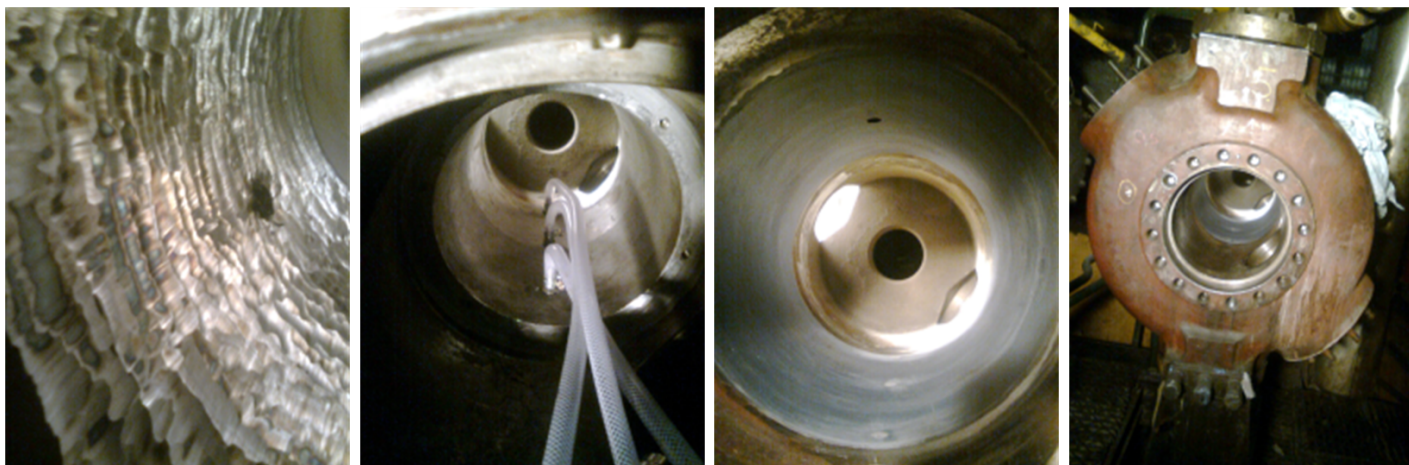
Описание фотографий

Изношенные компрессоры неспособны поставлять достаточное количество углекислого газа на линию производства

- * 1. Изношенная поверхность ,
- * 2. Инжектирование Belzona 1321 ,
- * 3. Гладкая поверхность после снятия формовки ,
- * 4. Втулка компрессора после нанесения материала Belzona ,

Нанесение было произведено в соответствии с модифицированной версией Системных листовок Belzona PDP-2 и MPT-2. Материал Belzona 1321 инжектируется в формовку из нержавеющей стали, подготовленную по размерам внутреннего диаметра трубы. Используется антиадгезионное средство Belzona 9411 для облегчения снятия формовки после отверждения Belzona 1321.

Стоимость такого ремонта составляет лишь малую часть от стоимости нового оборудования. Продукция конкурирующей компании не выдержала условия эксплуатации вследствие метода нанесения вручную. Инжектирование Belzona® 1321 обеспечивает безупречную гладкую поверхность за считанные часы.
