# BELZONA ЗАЩИЩАЕТ КОРПУС НАГНЕТАТЕЛЯ ОТ ХИМИЧЕСКОГО ВОЗДЕЙСТВИЯ

ID: 4484

Заявление: *FBC-Fans, Blowers and Compressors*

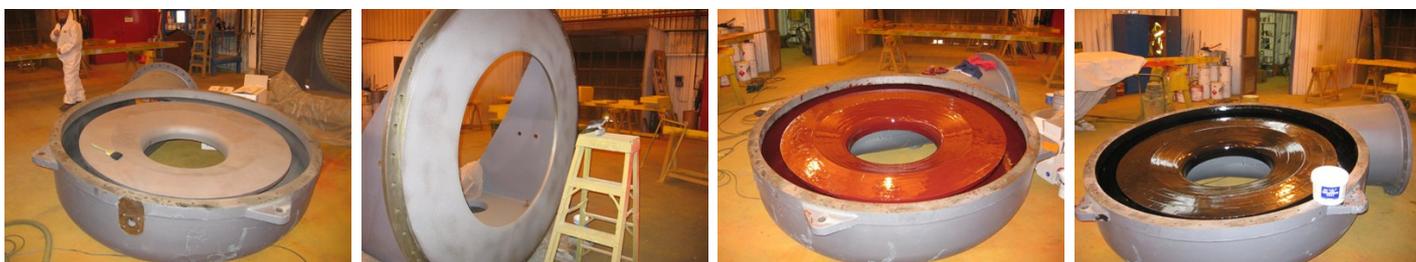
## Описание фотографий

Брызги горячей кислоты оказывали воздействие на незащищенную чугунную поверхность корпуса.

- \* 1. Корпус нагнетателя после дробеструйной обработки готов к нанесению продукта ,
- \* 2. Крышка после дробеструйной обработки готова к нанесению продукта ,
- \* 3. Корпус нагнетателя с нанесенным первым слоем Belzona 4341 (красного цвета) ,
- \* 4. Корпус нагнетателя с нанесенным вторым слоем Belzona 4341 (черного цвета) ,

Применение было выполнено в соответствии с Belzona Ноу-Хау системной листовкой о применении материалов FBC-2.
