# BELZONA PROTEGE DE LA TUYAUTERIE A HAUTE TEMPERATURE

ID: 4528

Localisation du client: *Raffinerie, Allemagne*

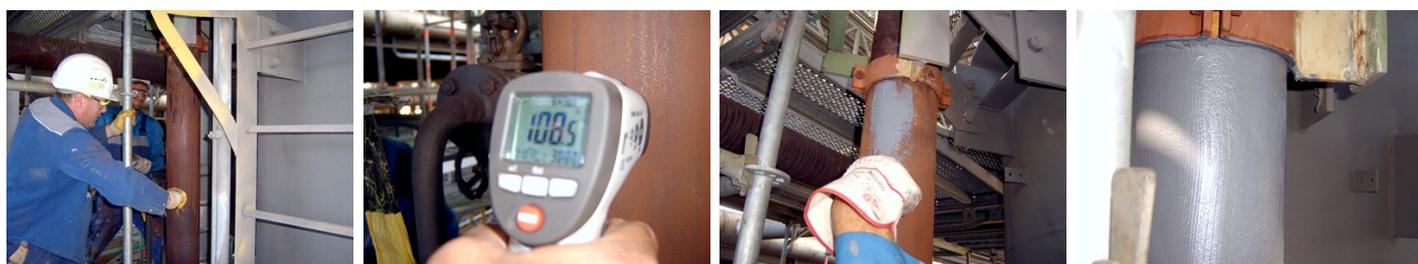
## Descriptions des photographies

*Le système de peinture d'origine a failli, entraînant une corrosion de la tuyauterie. La nouvelle protection nécessaire devait être appliquée pendant le service.*

\* 1. Préparation de surface en cours 2. Lecture de la température de la canalisation 3. Application du revêtement 4. Application terminée ,

L'application a été effectuée selon la Procédure Belzona TCC-5. Puisque la canalisation était en service et opérait à des températures élevées, seule une préparation de surface minimale a été réalisée afin de retirer tout revêtement existant. Une fois obtenu un substrat sain, le produit a été appliqué sur la canalisation à l'aide d'une brosse.
