VEDAÇÃO DE VAZAMENTO DE EMERGÊNCIA COM BELZONA : TRÊS HORAS DEPOIS – ESTÁ PRONTO

ID: 4537

Localização do cliente: *Produtor de Fertilizante, Egito*

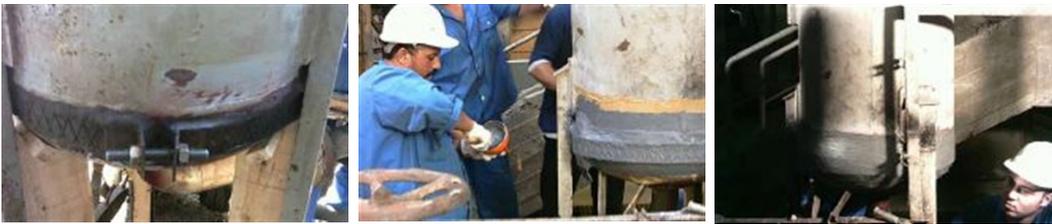
Descrições da fotografia

Corrosão de vaso causou vazamento

Separador de gás natural operando a 43 bar de pressão

- * Belzona 1291 utilizado em conjunto com grampo de metal para conter o vazamento inicialmente ,
- * Belzona 1111 mais Belzona 9341 aplicado para reforçar o reparo ,
- * Reparo concluído em 3 horas ,

Belzona 1291 foi utilizado inicialmente em conjunto com grampos metálicos para conter o vazamento antes da aplicação de Belzona 1111 com Belzona 9341 para completar a aplicação. Reparo concluído rapidamente e com segurança sem calor evitando a necessidade de uma grande interrupção na fábrica.
