# BELZONA 1391 PROTEGE TUBULAÇÃO NOVA

ID: 4538

Localização do cliente: Indústria de Produtos Químicos,  
Cheshire, Reino Unido

Tubulação de purificação de gás nova

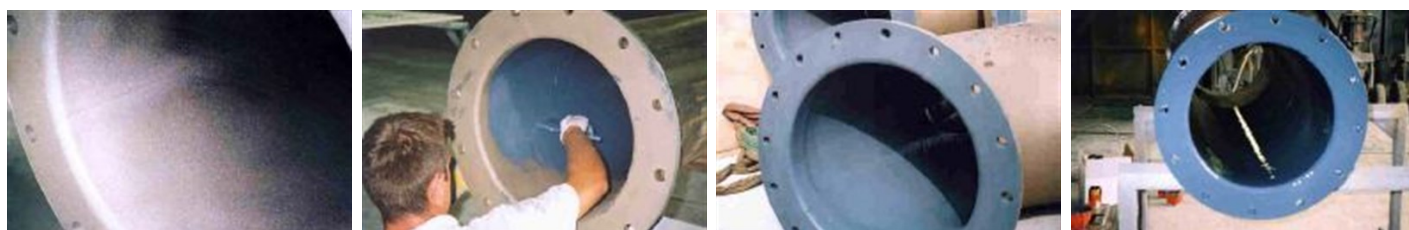
Umidade no sistema cria ácido carbônico que corrói a tubulação

- \* O problema ,
- \* Aplicação de Belzona 1391 ,
- \* Trabalho concluído ,
- \* Acabamento de alta qualidade claramente visível ,

A aplicação foi conduzida de acordo com o Folheto do Sistema Belzona Know-How VPF-2.

O revestimento do Belzona 1391 na tubulação de aço carbono nova foi escolhido no lugar da construção tradicional de ferro fundido como uma solução a longo prazo e de maior custo-benefício. A aplicação continua a funcionar como esperado.
