# BELZONA ECONOMIZA MILHÕES EM TEMPO DE INATIVIDADE

**Indústria:** Indústria geral  
**Inscrição:** Tanques e Áreas de Contenção Química  
**Substrato:** Aço carbono  
**Produtos:** \* Belzona 1121 (Super XL-Metal) ,

**Localização do cliente:** Indústria de Plásticos, Louisiana, EUA  
**Data de aplicação:** Maio, 2008

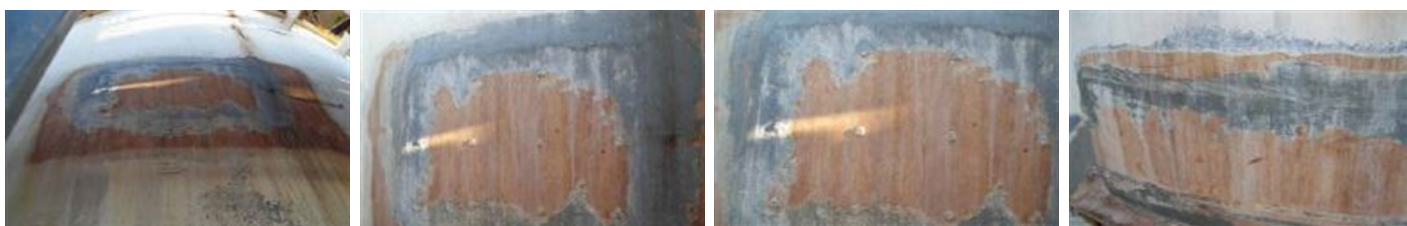
O vaso estava em serviço há mais de 20 anos. Estava sofrendo corrosão severa e começou a ser "perfurado por ferrugem" em vários lugares, fazendo com que o cliente ficasse preocupado com a falha completa do equipamento.

- \* Vista do tanque de baixo para cima ,
- \* Remendo de aço aparafusado no tanque com uma camada de Belzona ,
- \* Outra vista do remendo de aço ,
- \* Vista adicional do remendo de aço nos pés do vaso ,

Este vaso é uma parte vital da indústria e uma falha completa teria causado a interrupção total da unidade. O cliente estava produzindo \$5.000.000,00 em vendas por semana naquela época e não poderia permitir uma falha. O reparo Belzona foi concluído em um dia com o custo ao redor de \$10.000,00. Belzona permitiu que a unidade continuasse em serviço até a virada de janeiro de 2009, quando o tanque poderia ser substituído.
