BELZONA VEDA TELHADO FLUTUANTE DE TANQUE

ID: 4551

Indústria: Indústria geral **Localização do cliente:** Indústria de Produtos Químicos, Texas, EUA
Inscrição: Tanques e Áreas de Contenção Química **Data de aplicação:** Novembro, 2008
Substrato: Aço Carbono
Produtos: * Belzona 1291 (ES-Metal)
Belzona 1221 (Super E-Metal)
Belzona 2111 (D & A Hi-Build Elastomer),

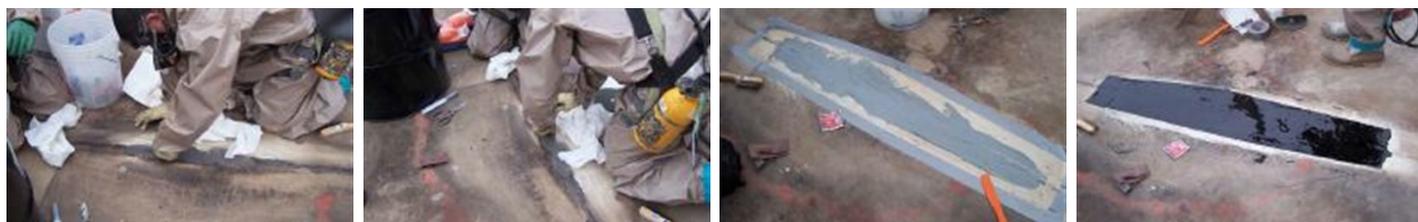
Descrições da fotografia

Havia substancial pressão no tanque resultando em perda de contenção de produto através da emenda corroída. Isto não era apenas uma preocupação de operação, mas também uma questão ambiental e de segurança.

- * Preparação da superfície da emenda ,
- * Belzona 1291 utilizado para parar vazamento ativo ,
- * Área coberta e protegida adicional contra vazamento com Belzona 1221 ,
- * Proteção do revestimento final com Belzona 2111 ,

Placa sobreposta soldada no telhado flutuante de um tanque estava retendo água permitindo corrosão.

A aplicação foi conduzida de acordo com o Folheto do Sistema Belzona Know-How TCC-1. O vazamento ativo foi interrompido com Belzona 1291. A área de reparo foi nivelada com Belzona 1221. Área coberta com Belzona 2111 para oferecer vedação flexível. Os operários usaram máscaras com fornecimento de ar para atenderem aos requisitos de segurança.
