Belzona Protege Tubería Caliente

ID: 4552

Industria: Gas de petróleo
Solicitud: Tanques y Áreas de Contención de Químicos
Sustrato: Acero dulce
Productos: * Belzona® 5851 (HA-Barrier),

Ubicación del cliente: Refinería, Alemania
Fecha de aplicación: Septiembre 2010

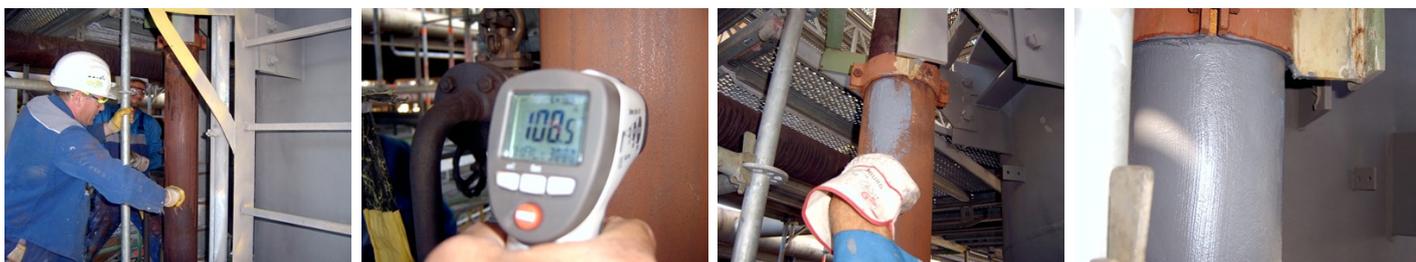
Descripciones de fotografías

El sistema de pintura original falló permitiendo que la tubería se corroyera. Se requería la aplicación de un nuevo sistema de protección mientras la tubería estaba en servicio.

- * Preparación de la superficie en proceso ,
- * Medición de la temperatura de la tubería caliente ,
- * Aplicación del revestimiento ,
- * Aplicación finalizada ,

La aplicación se realizó de acuerdo con el folleto Belzona de Sistema Know-How TCC-5. Dado que la tubería se encontraba en servicio en caliente, únicamente se pudo realizar una mínima preparación de superficie para eliminar el revestimiento existente. Una vez que se alcanzó un sustrato firme, el producto se aplicó mediante brocha sobre la tubería caliente.
