# СИСТЕМА BELZONA ДЛЯ РЕМОНТА ФЛАНЦЕВ ЭКОНОМИТ ДЕНЬГИ

ID: 4565

Заявление: VPF-Valves, Pipes and  
Fittings

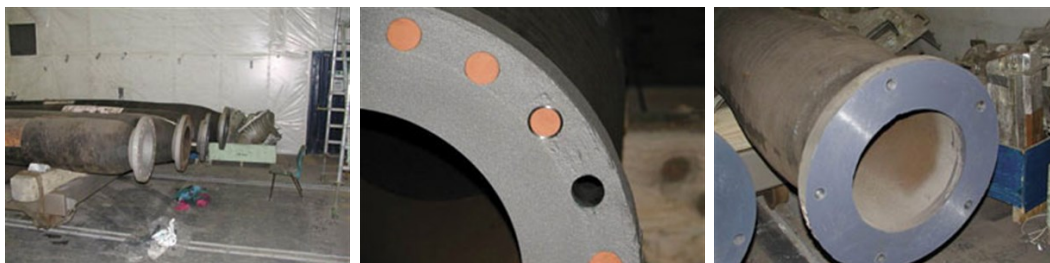
## Описание фотографий

Внешняя коррозия на поверхностях фланцев привела к потере герметизации на рукавах при соединении, что сделало их непригодными для эксплуатации.

\* 1. Четыре плавучих рукава ожидают ремонта 2. Вид коррозионного повреждения и установка пробок и прокладок 3. Завершенное применение ожидает зачистки и опрессовки ,

Процедура, основанная на Belzona Ноу-Хау Системной Листовке VPF-9, была использована для восстановления поверхностей фланцев.

Замена четырёх рукавов, показанных на рисунке обошлась бы в около £100,000 (\$ 160,000). Все четыре шланга были успешно покрыты и испытаны на давление до 18 атм в соответствии с международными (OSIMF 1991) и Dunlop Oil & Marine испытательными стандартами. Это было сделано всего за долю стоимости замены.
