BELZONA РЕМОНТИРУЕТ И ЗАЩИЩАЕТ ФЛАНЕЦ 18 ДЮЙМОВОГО ДИАМЕТРА

ID: 4566

Фланец на испарителе 18 дюймового диаметра.

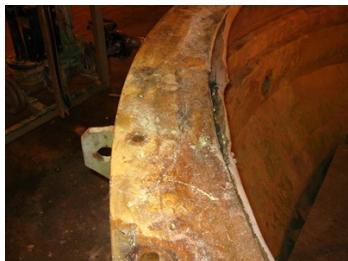
Фланец был подвержен воздействию 98% серной кислоты при повышенной температуре, которая вытекала из повреждённой тefлоновой футеровки.

* 1. Металлический фланец нуждается в восстановлении. 2. Повреждённая тefлоновая футеровка, вызвавшая утечку. 3. Восстановленный фланец защищен с Belzona® 4341. ,

Применение было проведено в соответствии с Belzona Ноу-Хау Системными Листовками GSS-8 и НЕХ-3. Шаблоны были использованы для воссоздания первоначального профиля фланца с Belzona® 1111. Belzona® 4341 был применен в качестве защитного покрытия.
