РЕМОНТ БУРОВОГО НАСОСА С ИСПОЛЬЗОВАНИЕМ BELZONA

ID: 4568

Заявление: *PDP-Positive Displacement
Pumps*

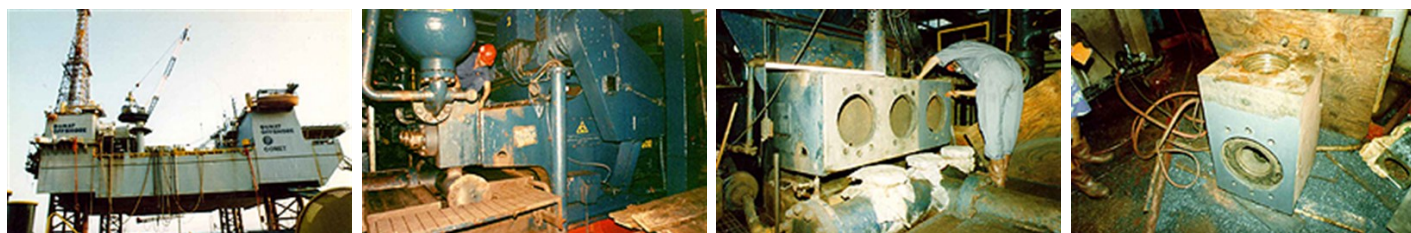
Описание фотографий

Коррозия глубиной 2-4 мм сопряженных поверхностей трубной обвязки, что приводило к течи и потере структурной целостности

* 1. Общий вид буровой установки 2. Буровой насос 3. Нанесение продукта Belzona на корпус насоса 4. После восстановления поверхности проточной части ,

Применение было проведено в соответствии с системными листовками Belzona PDP-6.

Замена насоса потребовала бы 6 месяцев на доставку нового насоса. Сварочные работы не являлись практически возможным вариантом, т.к. не могли быть закончены в необходимые сроки. Затраты на применение продукта Belzona составили \$12000, что позволило сэкономить до одного миллиона долларов.
