# РЕМОНТ БУРОВОГО НАСОСА С ИСПОЛЬЗОВАНИЕМ BELZONA

ID: 4568

Заявление: PDP-Positive Displacement  
Pumps

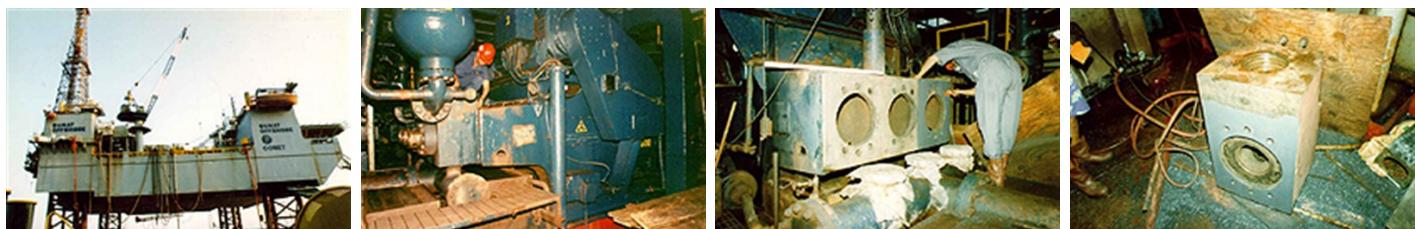
## Описание фотографий

Коррозия глубиной 2-4 мм сопряженных поверхностей трубной обвязки, что приводило к  
течии и потере структурной целостности

\* 1. Общий вид буровой установки 2. Буровой насос 3. Нанесение продукта Belzona на корпус  
насоса 4. После восстановления поверхности проточной части ,

Применение было проведено в соответствии с системными листовками Belzona PDP-6.

Замена насоса потребовала бы 6 месяцев на доставку нового насоса. Сварочные работы не являлись практически возможным вариантом, т.к. не могли быть закончены в необходимые сроки. Затраты на применение продукта Belzona составили \$12000, что позволило сэкономить до одного миллиона долларов.
