PÁS DE VENTILADOR DE TORRE DE RESFRIAMENTO REPARADAS COM BELZONA

ID: 4571

Localização do cliente: Fabricante de fertilizantes, Indonésia

Data de aplicação: Fevereiro, 2010

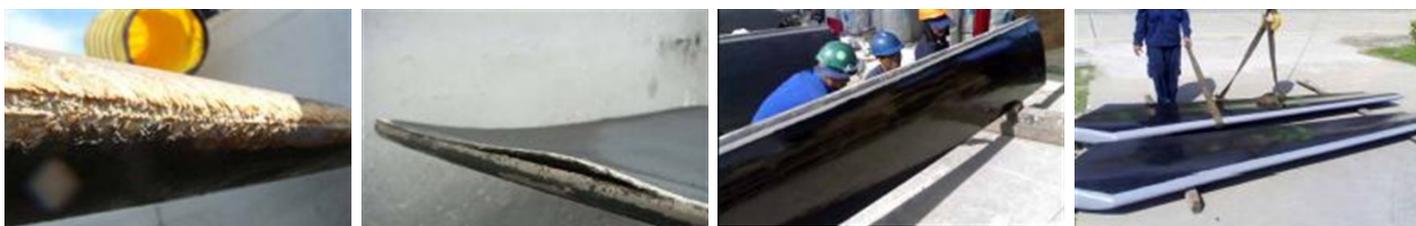
Descrições da fotografia

Erosão nas bordas de ataque, rachaduras e descamação nas bordas de fuga das pás do ventilador da torre de resfriamento causados por degradação por UV, erosão e impingimento. Isto reduz a eficiência geral e operação do sistema de resfriamento.

- * Dano nas bordas de ataque ,
- * Descamação nas bordas de fuga ,
- * Aplicação do Belzona ,
- * Conclusão das pás revestimento com Belzona 1321 e Belzona 5811 ,

A aplicação foi conduzida de acordo com o Folheto do Sistema Belzona Know-How FBC-1. As bordas de ataque e as bordas de fuga foram reconstruídas com Belzona 1311 e posteriormente revestidas com Belzona 1321. O corpo da pá foi revestido com o uso de Belzona 5811.
