# PÁS DE VENTILADOR RESTAURADAS COM O SISTEMA BELZONA

ID: 4572

| Indústria: | Poder | Localização do cliente: | Indústria de Energia Geotérmica, Indonésia |

Pás do ventilador da torre de resfriamento de tiragem mecânica

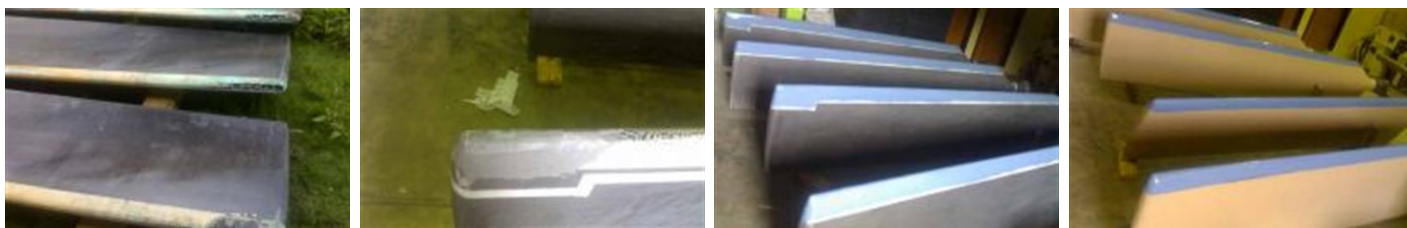
Dano e erosão nas bordas de ataque das lâminas reduziram a eficiência geral e operação do sistema de resfriamento.

- \* Lâminas da torre de resfriamento danificadas ,
- \* Reparo utilizando Belzona 1111 sendo conduzido ,
- \* Belzona 1341 aplicado na borda de ataque das lâminas ,
- \* Reparo concluído com Belzona 5811 aplicado no corpo da lâmina ,

A aplicação foi conduzida de acordo com o Folheto do Sistema Belzona Know-How FBC-1.

O cliente não possuía outra alternativa e Belzona economizou à empresa tempo e aumentou a eficiência. Belzona 1341 oferece um revestimento liso resistente à erosão para a borda de ataque das pás do ventilador estendendo a vida útil da manutenção dos ventiladores.
