ВОССТАНОВЛЕНИЕ НАСОСА С ИСПОЛЬЗОВАНИЕМ BELZONA

Промышленн Water / Wastewater

Заявление: CEP-Centrifugal Pumps

Местоположение Водочистная установка,

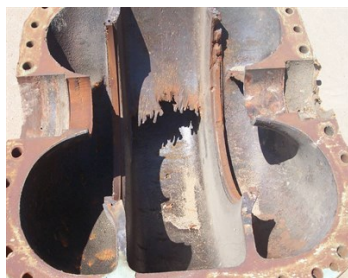
Четыре насоса сильно повреждены эрозией и коррозией. В результате, производительность насоса гораздо ниже нормы.

* 1. Общий вид четырех изношенных насосов 2. Насос, поврежденный эрозией и коррозией и водорез 3. Восстановление участков, поврежденных эрозией внутри насоса 4. Завершенное применение ,

У каждого из четырех насосов существовали проблемы на водорезе и в местах посадки, что снизило эффективность установки. Вместо того, чтобы приобрести новые насосы, применили Belzona для ремонта ранее использованных насосов, с обеспечением дополнительной защиты во время восстановления мощности установки, без необходимости покупки новых дорогостоящих деталей.
