# ВОССТАНОВЛЕНИЕ НАСОСА С ИСПОЛЬЗОВАНИЕМ BELZONA

ID: 4578

Местоположение Водочистная установка,  
клиента: Египет

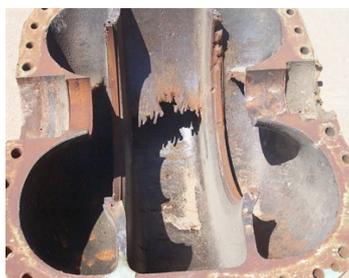
Четыре насоса сильно повреждены эрозией и коррозией. В результате, производительность насоса гораздо ниже нормы.

\* 1. Общий вид четырех изношенных насосов 2. Насос, поврежденный эрозией и коррозией и водорез 3. Восстановление участков, поврежденных эрозией внутри насоса 4. Завершенное применение ,

У каждого из четырех насосов существовали проблемы на водорезе и в местах посадки, что снизило эффективность установки. Вместо того, чтобы приобрести новые насосы, применили Belzona для ремонта ранее использованных насосов, с обеспечением дополнительной защиты во время восстановления мощности установки, без необходимости покупки новых дорогостоящих деталей.
