# BELZONA REPARA CONDENSADOR REVESTIDO COM BORRACHA

ID: 4583

Localização do cliente: Estação de Energia, Irlanda  
Data de aplicação: 2003

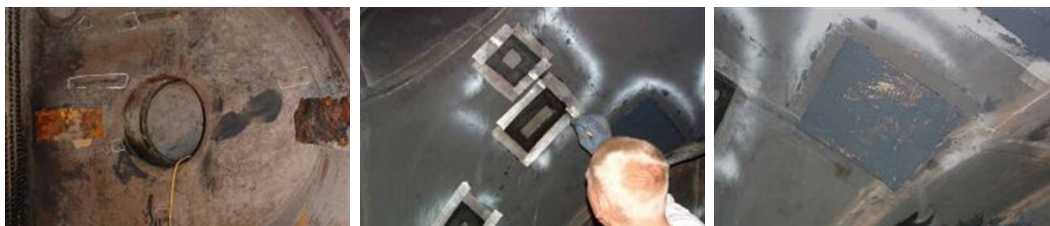
Teste de descarga elétrica em revestimento de borracha detectou vários defeitos que necessitavam de reparo.

- \* &Aacute;reas danificadas do revestimento foram identificadas e marcadas para o reparo. ,
- \* &Aacute;rea de reparo contornada com fita para garantir que a aplica&ccedil;&atilde;o fosse mantida dentro da &aacute;rea preparada. Condicionador sendo aplicado. ,
- \* Um dos muitos reparos locais conclu&iacute;dos. ,

A aplicação foi realizada de acordo com o Folheto do Sistema Know-How Belzona HEX-4. Teste de descarga elétrica detectou defeitos que foram reparados no local.
