BELZONA REPARA EIXO DE GERADOR DE NAVIO

ID: 4585

Indústria: Marinha
Inscrição: Transmissão de Energia Mecânica
Substrato: Aço
Produtos: * Belzona 1111 (Super Metal),

Localização do cliente: Companhia de Navegação, Egito
Data de aplicação: Fevereiro, 2005

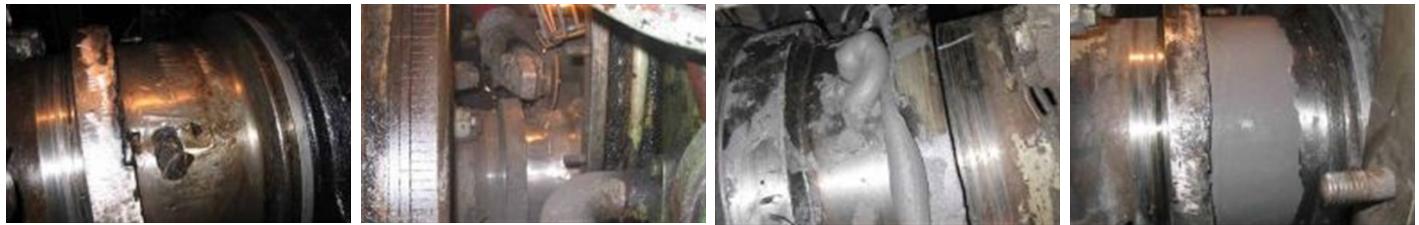
Descrições da fotografia

Desgaste do eixo de acionamento do gerador localizado em um local estreito e confinado.

- * Vista do eixo do gerador antes do reparo. ,
- * Preparação da superfície em andamento. ,
- * Molde foi aplicado. Em seguida o excesso de material foi removido. ,
- * Reparo do eixo concluído. ,

A aplicação foi realizada de acordo com o Folheto do Sistema Know-How Belzona MPT-2.

Belzona reparou com sucesso o eixo em um local apertado sem desmontar o eixo. Isto permitiu que o navio continuasse na programação sem atrasos.
