# ПОКРЫТИЮ ПОВЕРХНОСТИ НАСОСА С ИСПОЛЬЗОВАНИЕМ ПРОДУКТА BELZONA® - 20 ЛЕТ

Заявление: CEP-Centrifugal Pumps

Местоположение Электростанция, Иейтс,

Насос охлаждающей воды на угольной электростанции.

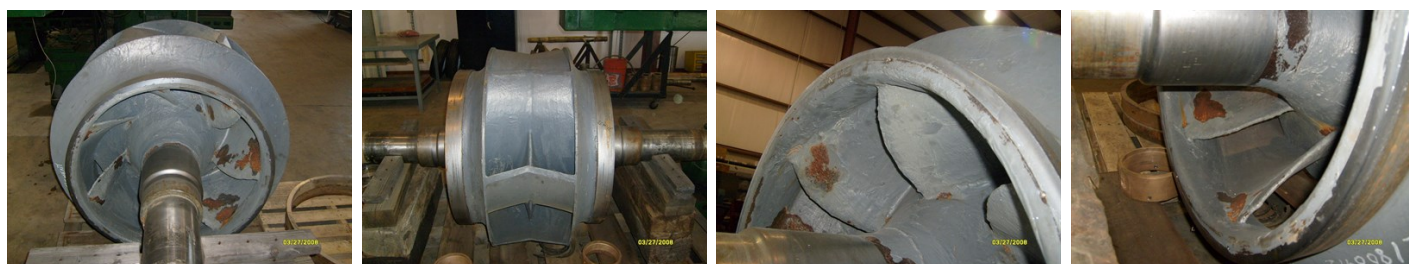
\* 1. Повреждение кавитацией 2. Лопатка водяного колеса, выглядящая как новая 3.и 4. Участки, поврежденные кавитацией крупным планом. Примечание: повреждения вследствие коррозии под покрытием отсутствуют ,

Проверка покрытого продуктом рабочего колеса показала, что поверхность колеса пребывает в отличном состоянии, за исключением незначительного повреждения кавитацией некоторых участков. Насосы, покрытые продуктом, зарекомендовали себя гораздо лучше по сравнению с непокрытыми в связи со снижением расходов на техническое обслуживание и времени на простой.

Применение было проведено в соответствии с системной листовкой Belzona CEP-3.
