# BELZONA ГЕРМЕТИЗИРУЕТ ТЕЧЬ НЕФТЯНОГО НАСОСА

ID: 4593

Заявление: *VPF-Valves, Pipes and Fittings*

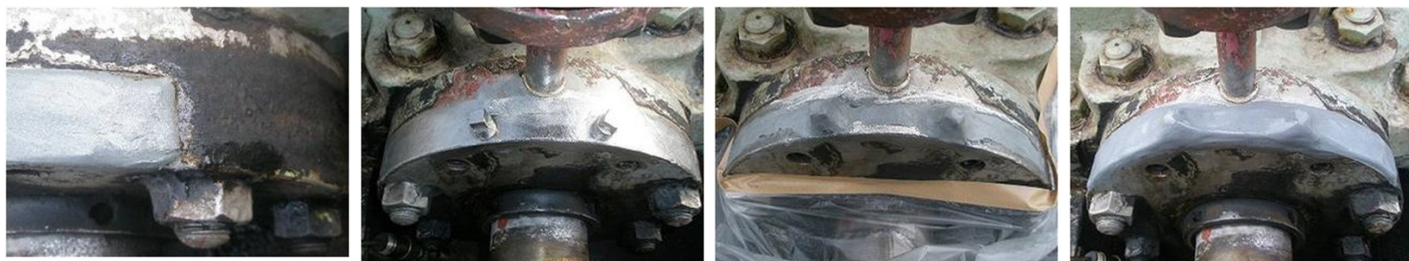
Существовала утечка нефти в нескольких местах герметизирующего уплотнения фланца.

\* 1. Участок герметика перед нанесением продукта 2. Подготовка поверхности завершена 3. Нанесение продукта Belzona 1221 4. Применение завершено ,

Применение было проведено в соответствии с адаптированной версией системной листовки Belzona VPF-11a. Поверхность была подготовлена к применению при помощи пневмоприводной зачистной машины MBX, и участки течи были временно загерметизированы с помощью продукта Belzona 1221 перед тем, как впоследствии загерметизированы на постоянной основе с помощью продукта Belzona 1161.
