# РЕМОНТ ТРУБОПРОВОДА С ИСПОЛЬЗОВАНИЕМ СИСТЕМЫ BELZONA SUPERWRAP

ID: 4595

Промышленность: Oil & Gas

Местоположение: Крупный производитель  
клиента: нефти, Северное море,  
Норвегия

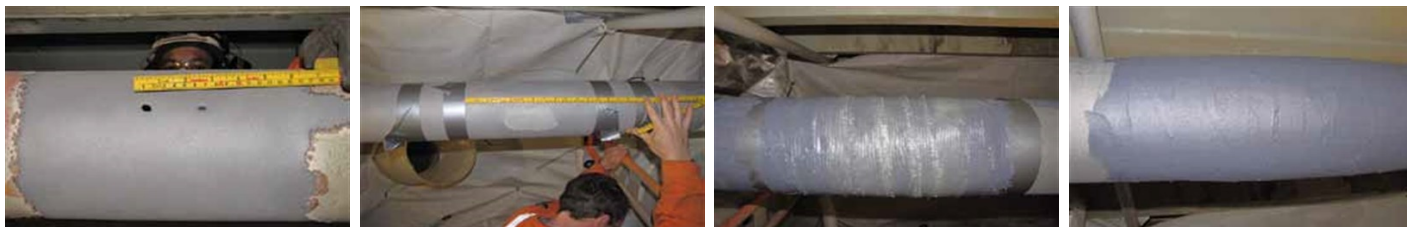
## Описание фотографий

Два сквозных отверстия размером 10 мм, вызванные бактериальной коррозией. Перед нанесением отверстия были загерметизированы заплатой из материала Belzona 1211, чтобы обеспечить временный ремонт течи поверхности. Заказчику необходимо было вернуть систему трубопровода в эксплуатацию как можно скорее.

\* 1. Поврежденный трубопровод до проведения ремонта 2. Струйная обработка и подготовка участка к нанесению продукта 3. Нанесение второй спирали 4. Завершенное применение ,

Трубопровод диаметром 15см, по которому проходит отработанная вода, оперирующий при температуре 30-55°C и давлении в 1,5-2 атм

Система для ремонта Belzona® SuperWrap, в соответствии с ISO/TS 24817 и ASME PCC-2 статья 4.1, была нанесена для обеспечения усиленной защиты ослабленных и поврежденных участков корродированного трубопровода. Используя Belzona® SuperWrap при проведении ремонта, заказчику удалось избежать необходимости проведения сварочных работ и, благодаря данному подходу, минимизировать время вывода системы трубопровода из производства. Ремонт трубопровода был проведен и закончен в течение 2 часов, и в течение последующих 48 часов

поверхность трубопровода была полностью готова к эксплуатации.
